بررسی اثر هم‌زمان عملیات کوبش شوک لیزری و پوشش‌دهی اکسیدگرافن بر تنش پسماند و خواص خوردگی خستگی آلیاژ IN792

Investigation of The Simultaneous Effect of Laser Shock Peening and Graphene Oxide Coating on Residual Stress and Fatigue Corrosion Properties of IN792 Alloy

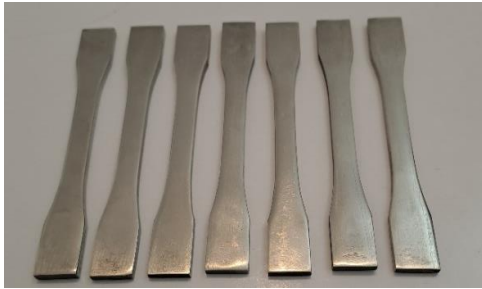
شکل ۲- شکل و ابعاد نمونه آزمایش خستگی بر حسب میلی‌متر

به‌منظور انجام آزمایش خستگی نمونه‌های خستگی با ابعاد شکل ۲ تهیه شده و به صورت کششی و فشاری با فرکانس ۱۰ هرتز آزمایش شدند.

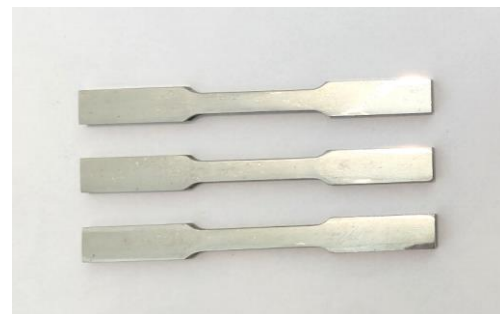
شکل ۱- ابعاد نمونه‌های آزمون کشش بر حسب میلی‌متر و نمونه‌های تهیه شده از ماده اولیه

جهت تعیین خواص مکانیکی ماده موردنظر، نمونه‌های کششی تخت با شکل و ابعاد تصویر ۱ تهیه و آزمایش کشش با استفاده از دستگاه زوئیک ۶۰ تن انجام شد.

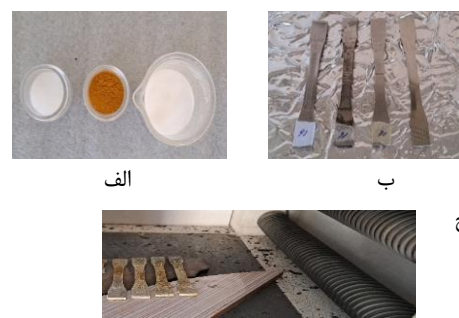
شکل ۶- مراحل پاشش نمک خورنده بر سطح نمونه‌ها: (الف) ترکیب نمک خورنده، (ب) نمونه‌ها قبل از خوردگی و (ج) نمونه‌ها پس از قرارگیری داخل کوره

خواص خستگی به طور قابل توجهی تحت تأثیر محیط قرار دارد. جهت شبیه‌سازی محیط نیروگاهی و ایجاد خوردگی، ماده خورنده با ترکیب شیمیایی $75\% \text{Na}_2\text{SO}_4 + 15\% \text{NaCl} + 10\% \text{V}_2\text{O}_5$ روی نمونه‌ها اسپری شده است [۲۴]. پیش از ایجاد پوشش خورنده نمونه‌ها در دمای ۲۰۰ سلسیوس پیش گرم شدند و سپس سطح هر نمونه حدوداً ۳ تا ۴ گرم بر سانتیمتر مربع با ماده خورنده پوشیده شد. سپس در دمای ۶۰۰ سلسیوس به مدت ۴۸ ساعت داخل کوره قرار گرفتند. شکل ۶ مراحل ایجاد خوردگی نمونه‌ها را نشان می‌دهد.

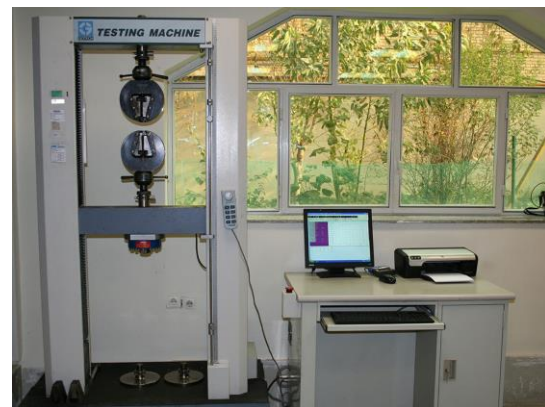
شکل ۱۰- دستگاه آزمایش خستگی به صورت کششی و فشاری

آزمایش خستگی روی نمونه‌های اینکونل ۷۹۲ پس از خوردگی، قبل و بعد از کوبش شوک لیزری انجام شد. این آزمون به صورت کششی فشاری در مرکز پژوهش رازی به وسیله دستگاه یونیورسال صورت گرفته است. نمونه پس از آماده‌سازی درون گیره‌های دستگاه قرار گرفته و با ۵۰٪ تنش نهایی تحت بارگذاری خستگی قرار گرفته است. شکل ۱۰ نمایی کلی دستگاه را نشان می‌دهد. جدول ۶ نتایج آزمایش خستگی را نشان می‌دهد.

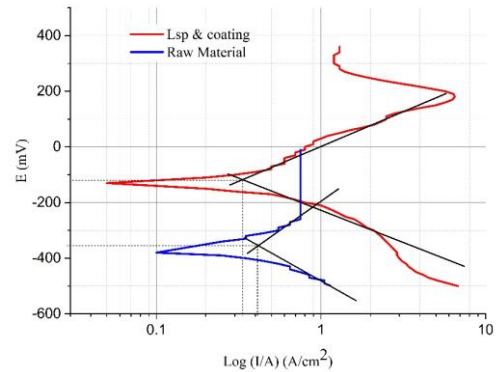
شکل ۱۵- مقایسه منحنی پلاریزاسیون نمونه خام و نمونه پوشش‌دهی و کوبش لیزری شده

آزمایش خوردگی پلاریزاسیون برای نمونه پوشش‌دهی و لیزر شده در محلول ۳/۵ درصد NaCl به‌وسیله دستگاه پتانسیواستات انجام شد. با توجه به نتایج به‌دست‌آمده از منحنی‌های پلاریزاسیون پتانسیودینامیکی در شکل ۱۴ و جدول ۷ مشاهده می‌گردد که وجود گرافن در پوشش به عنوان یک لایه حفاظت‌کننده از ماده در برابر خوردگی عمل کرده است. علت این است که افزودن پوشش اکسیدگرافن سبب کاهش سطح تماس زمینه فلزی و الکترولیت شده و سپس سطح فعال زمینه که مستعد به خوردگی است را کاهش می‌دهد. همین مسئله موجب مثبت‌تر شدن پتانسیل خوردگی نمونه دارای پوشش می‌گردد. این نمونه کاهش قابل توجه شدت جریان خوردگی را نیز نشان می‌دهد. از طرف دیگر عملیات کوبش لیزری با ایجاد تنش پسماند فشاری در سطح ماده و تغییر خواص سطحی از جمله ریزکردن دانه‌بندی احتمال توقف ترک‌های سطحی را افزایش داده و مقاومت به خوردگی ماده بهبود می‌یابد. نتیجه آزمون خوردگی الکتروشیمیایی با نتایج SEM بررسی شده در بخش قبلی مطابقت دارد.

نرخ خوردگی نمونه تحت عملیات کوبش لیزری در مقایسه با ماده خام به دلیل پتانسیل خوردگی بالاتر و چگالی جریان خوردگی کمتر، کاهش می‌یابد. بهبود مقاومت در برابر خوردگی به کاهش عیوب سطح و افزایش عملکرد مکانیکی ناشی از عملیات کوبش لیزری نسبت داده می‌شود. علاوه بر این، این عملیات مکانیکی عیوب سطحی مانند منافذ و ترک‌ها را کاهش می‌دهد و از این طریق خوردگی را به تاخیر می‌اندازد [۴۲].
