مقایسه خواص خستگی خمشی و خستگی سایشی آلیاژ آلومینیوم-سیلیسیوم تحت شرایط کاری سامانه رینگ-پیستون موتور

Comparing Bending Fatigue and Fretting Fatigue Properties in Aluminum-Silicon Alloy under Working Conditions of Engine Piston-Ring System

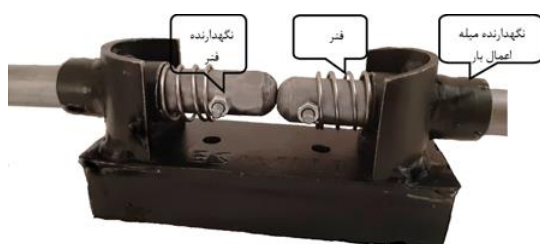
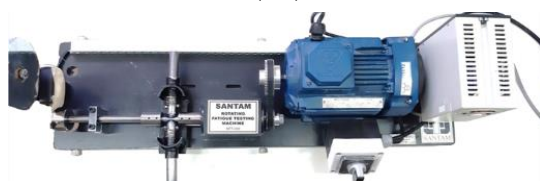
شکل ۱- الف) ماژول اعمال بار خستگی سایشی، ب) نحوه قرارگیری ماژول روی دستگاه آزمون خستگی، ج) نقشه نمونه استاندارد و د) نمونه آزمون خستگی

است؛ همچنین نقشه نمونه استاندارد و نمونه واقعی مورد استفاده در آزمون‌های خستگی و خستگی سایشی، در شکل ۱ (ج) و (د) نشان داده شده است. لازم به ذکر است، کلیات هندسه ماژول سایشی، نوع اعمال بار تماسی و بارگذاری خستگی سایشی، با مطالعه [۱۶] مطابقت دارد. به منظور تدارک آزمون خستگی سایشی، دستگاهی براساس الگوبرداری از استاندارد ASTM-E2789-10 و مراجع دیگر [۱۶ و ۲۴-۲۵]، طراحی و ساخته شده است [۲۶] که امکان اعمال نیروی تماسی سایشی به نمونه را محقق می‌کند. در این ماژول، پدها سایشی به میله اعمال نیرو متصل گردیده و به کمک فنر، نیروی ثابتی به نمونه آزمون وارد می‌کند. برای نزدیک شدن شرایط آزمون به شرایط کاری پیستون در

ماژول اعمال بار خستگی سایشی و نحوه اتصال آن به دستگاه آزمون به ترتیب در شکل ۱ (الف) و (ب) آورده شده

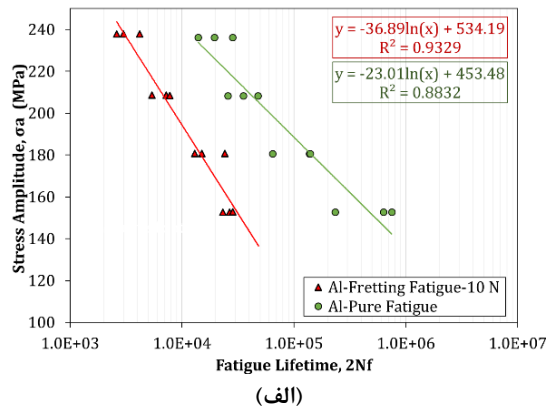
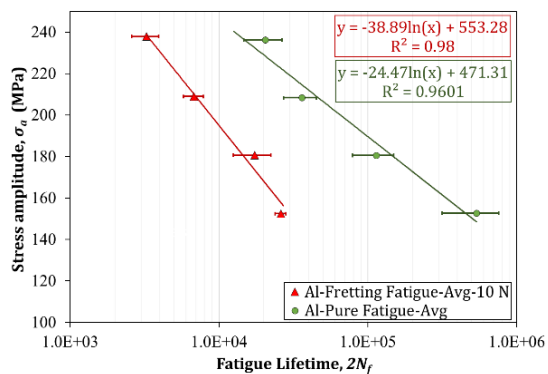
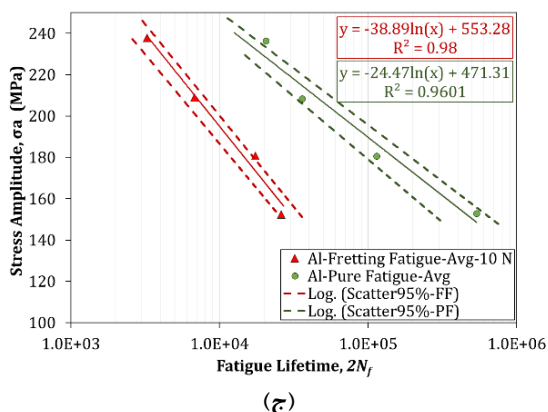
شکل ۴- مقایسه رفتار خستگی خمشی و خستگی سایشی: (الف) منحنی تنش- عمر بر حسب تمام داده‌ها، (ب) منحنی تنش- عمر بر حسب میانگین داده‌ها و (ج) محدوده پراکندگی داده‌ها

شکل ۴ (الف) برحسب تمامی داده‌ها و شکل ۴ (ب) برحسب میانگین داده‌ها رسم شده است؛ همچنین در شکل ۴ (ج)، محدوده پراکندگی نتایج خستگی سایشی و خستگی خمشی نمایش داده شده است که این محدوده پراکندگی کوچک برای داده‌های تجربی می‌تواند به گونه‌ای نشان از صحت‌گذاری

عمر خستگی خمشی و خستگی سایشی آلیاژ کوئنچ شده آلومینیوم-سیلیسیوم پیستون در شکل ۴ مقایسه شده است.

و قابلیت اطمینان نتایج باشد. این پراکندگی داده‌های بدست آمده از آزمون خستگی سایشی از آزمون خستگی خمشی کمتر شده است. به عبارت دیگر، سطح اطمینان بیشتر در داده‌های خستگی سایشی نسبت به داده‌های خستگی خمشی مشاهده می‌شود؛ همچنین، نتایج نشان داده است که وجود شرایط خستگی سایشی سبب کاهش عمر خستگی می‌شود که این امر در مراجع دیگری مانند مطالعه [۸] نیز، به‌دست آمده است. علاوه بر این مطالب، میانگین عمر خستگی ماده در بیشترین و کمترین سطح تنش نیز، به ترتیب در شکل ۵ (الف) و (ب) مقایسه شده است.

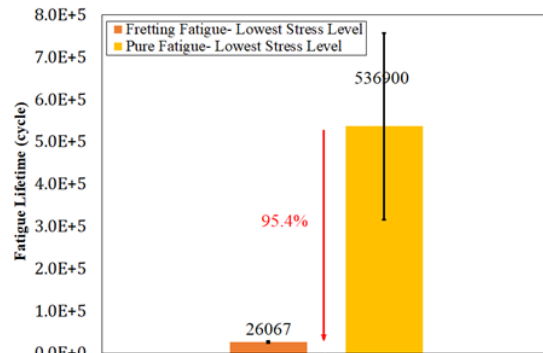
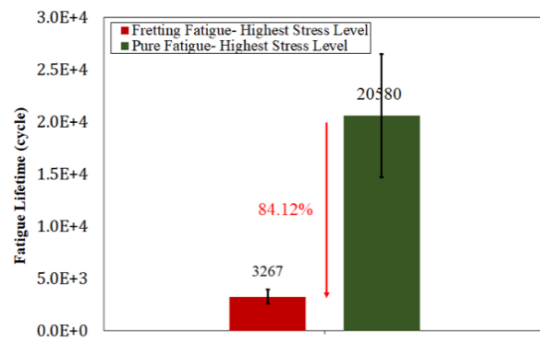
شکل ۵- مقایسه میانگین عمر خستگی سایشی و خستگی خمشی در (الف) کمترین و (ب) بیشترین سطح تنش

قابل ذکر است در کمترین سطح تنش، آسیب خستگی سایشی باعث کاهش ۹۵/۱۴ درصدی عمر خستگی شده است. این مقدار برای بیشترین سطح تنش ۸۴/۱۲ درصد بوده است. در مطالعات [۷-۹ و ۱۱] به کاهش عمر خستگی بر اثر اعمال آسیب خستگی سایشی اشاره شده است. کاهش عمر خستگی سایشی به نظر می‌رسد، به دلیل کمتر شدن

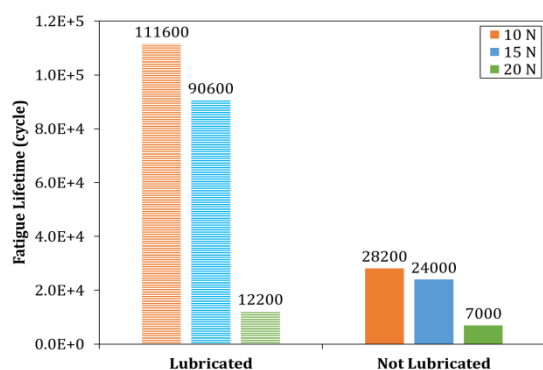
شکل ۶- تاثیر روانکار بر عمر خستگی سایشی

علاوه بر این، اثر روانکاری بر عمر خستگی سایشی در شکل ۶ نشان داده شده است. افزوده روغن حین آزمون برای نیروی تماسی ۱۰، ۱۵ و ۲۰ نیوتن به ترتیب باعث رشد $۷۴/۷۲$ ، $۷۳/۵۰$ و $۴۲/۶۲$ درصد در عمر خستگی سایشی شده است. در مطالعه [۲۰] به تاثیر مثبت روانکار بر رفتار خستگی سایشی به دلیل کاهش ضریب اصطکاک اشاره شده است. روانکاری می تواند باعث کاهش دما سطح شود. این امر نیز باعث بهبود عمر خستگی سایشی می شود [۱۱].

آزمون خستگی سایشی با اعمال روانکار در هر سه نیروی تماسی صورت گرفته است که نتایج در شکل ۶ آورده شده است. این نتایج نشان می دهد که عمر خستگی سایشی با افزایش نیروی تماسی کاهش می یابد. نتایج مطالعه [۷] نشان داد که با افزایش نیروی تماسی، احتمال ایجاد ترک بیشتر می شود و در نتیجه، عمر خستگی کاهش می یابد. هر چند با افزایش نیرو تا حد بحرانی، در محدوده خاصی ترک های ایجاد شده، قبل از آن که رشد داشته باشند، به دلیل سرعت زیاد میزان سایش، از بین می روند؛ لذا در محدوده خاصی از نیروی تماسی، با افزایش نیرو، عمر خستگی نیز افزایش می یابد.

در آزمون خستگی سایشی- بدون روغن با افزایش نیروی تماسی از ۱۰ نیوتن به ۱۵ و ۲۰ نیوتن، به ترتیب عمر خستگی سایشی $۱۱/۳۷$ و $۶۷/۹۶$ درصد کاهش می یابد. این مقدار برای آزمون خستگی سایشی- با روغن، با رعایت ترتیب قبلی $۱۸/۸۱$ و $۸۶/۵۳$ درصد کاهش عمر بوده است؛ همچنین مقایسه میانگین عمر خستگی حاصل از آزمون های خستگی خمشی، خستگی سایشی- بدون روغن و خستگی سایشی- با روغن در جدول ۵ نشان داده شده است و درصد کاهش عمر خستگی برای هر حالت آورده شده است.
