تأثیر جوشکاری‌های تعمیراتی بر ریزساختار و خواص مکانیکی اتصال جوش فولاد 9Cr1Mo

مقاله مستقل، تاریخ دریافت: ۱۳۹۸/۱۱/۰۲؛ تاریخ بازنگری: ۱۳۹۹/۰۲/۰۵؛ تاریخ پذیرش: ۱۳۹۹/۰۳/۲۹

Effect of Repair Welds on the Microstructure and Mechanical Properties of 9Cr1Mo Welding Joint

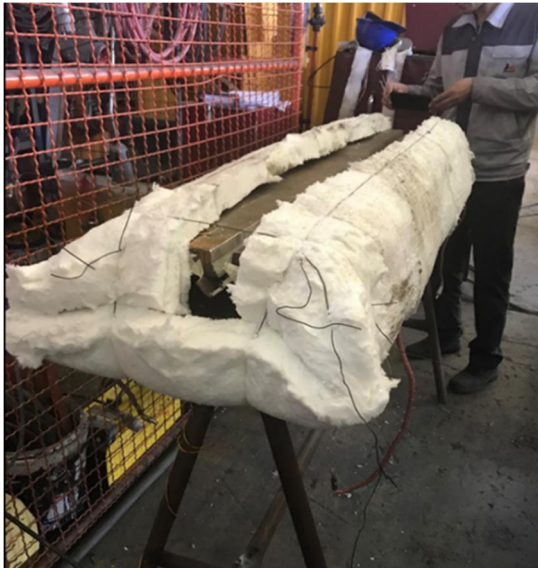
شکل ۲- قطعه آماده شده برای جوشکاری پس از قرار دادن المنت‌ها و عایق‌بندی

تامین حرارت لازم جهت عملیات حرارتی‌های پیش‌گرم و پس‌گرم و حفظ حرارت بین پاسی توسط المنت‌های سرامیکی انجام شد. پس از پوشاندن قطعه با المنت، روی آن با عایق سرامیکی با چگالی 128 Kg/m^3 و ضخامت 50 mm پوشانده شد. در شکل ۲ قطعه آماده شده برای جوشکاری نشان داده شده است. پس از آماده سازی قطعات، جهت انجام پیش‌گرم، دمای صفحات طبق دستورالعمل به کمک المنت حرارتی به 205°C رسانده شد.

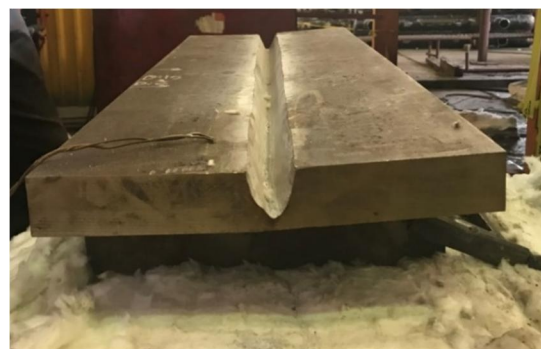
شکل ۳- تصویری از قطعه بعد از خارج کردن جوش

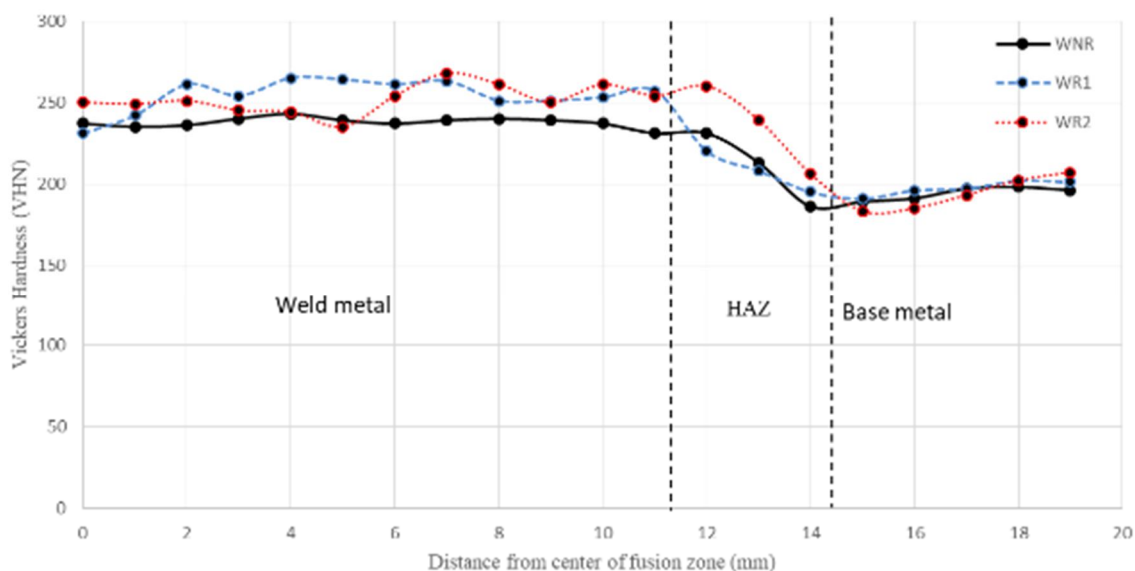
شکل ۱۴- تاثیر جوشکاری های متوالی روی سختی

است (میانگین سختی فلز جوش در قطعات WR1، WNR و WR2 به ترتیب ۲۳۸، ۲۵۴ و ۲۵۲ ویکرز است)؛ همچنین در ناحیه متأثر از جوش، نمونه WR2 سختی بالاتری را نسبت به بقیه نشان می‌دهد (میانگین سختی HAZ در WR2، برابر با ۲۳۵ ویکرز و در WRN، ۲۱۰ ویکرز است). اختلاف در سختی به این دلیل است که در جوشکاری دوم و سوم، ناحیه کناری فلز جوش به جای اینکه فلز پایه باشد، منطقه متأثر از جوش در جوشکاری اول است و نسبت به فلز پایه سختی بالاتری دارد.

در شکل ۱۴ پروفایل سختی از قسمت میانی قطعات WR1، WNR و WR2 آورده شده است.

همان گونه که در این شکل مشخص است، سختی نمونه‌ها در فلز جوش در اثر جوشکاری مجدد افزایش یافته

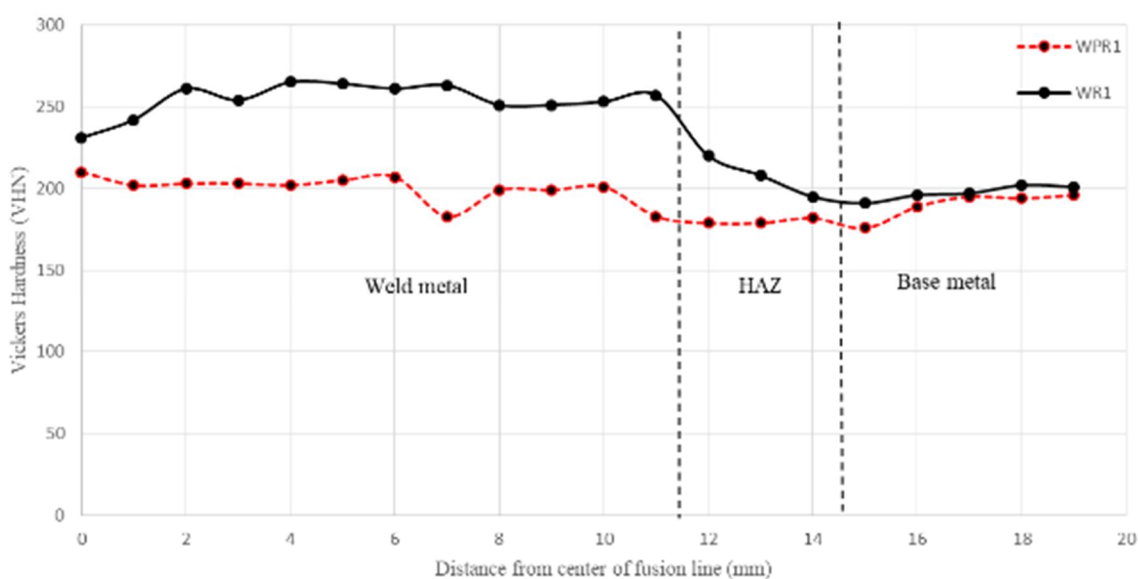
شکل ۱۵- تاثیر عملیات پس گرم قبل از جوشکاری تعمیراتی روی سختی

در شکل ۱۵ تاثیر عملیات حرارتی پس گرم قبل از جوشکاری دوم روی سختی در نمونه‌های قطعات WR1 و WPR1 آورده شده است. همانگونه که در شکل ملاحظه می‌شود، در صورتی که قبل از جوشکاری دوم عملیات حرارتی پس گرم صورت گیرد (همانند آنچه در قطعه WPR1 انجام شد)، سختی در نواحی جوش و منطقه متأثر از جوش کمتر از حالتی است که قطعه تحت تاثیر هیچگونه عملیات حرارتی قبل از تعمیرات نباشد و گرادیان سختی بسیار کم شده است. در حقیقت، در این حالت بعد از پس گرم سختی

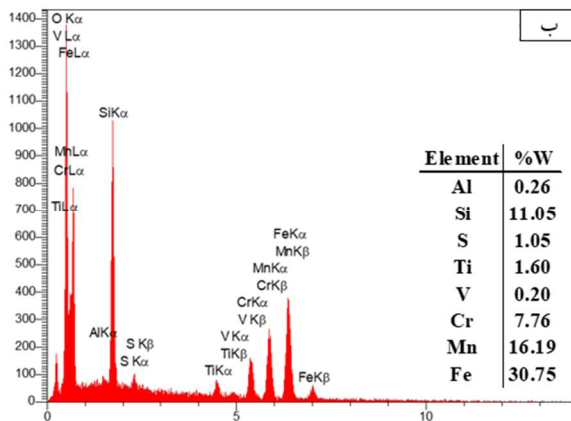
شکل ۱۷-الف) تصویر FESEM از سطح شکست فلز جوش در آزمون ضربه و ب) داده‌های EDS از ذره‌ای در موقعیت A

سطوح شکست نمونه‌های منطقه جوش و منطقه متأثر از جوش توسط میکروسکوپ الکترونی مورد مطالعه قرار گرفت. سطوح شکست در منطقه جوش در تمامی نمونه‌ها مشابه و همانند تصویر شکل ۱۷-الف است. وجود دیمپل‌ها در این شکل حاکی از آن است که شکست از نوع نرم است. نتایج طیف EDS مربوط به ذره A داخل یکی از دیمپل‌ها نیز در شکل ۱۷-ب آورده شده است و نشان دهنده این است که میزان سیلیسیم، کروم، منگنز و آهن در ذره A بالاتر از سایر عناصر است.

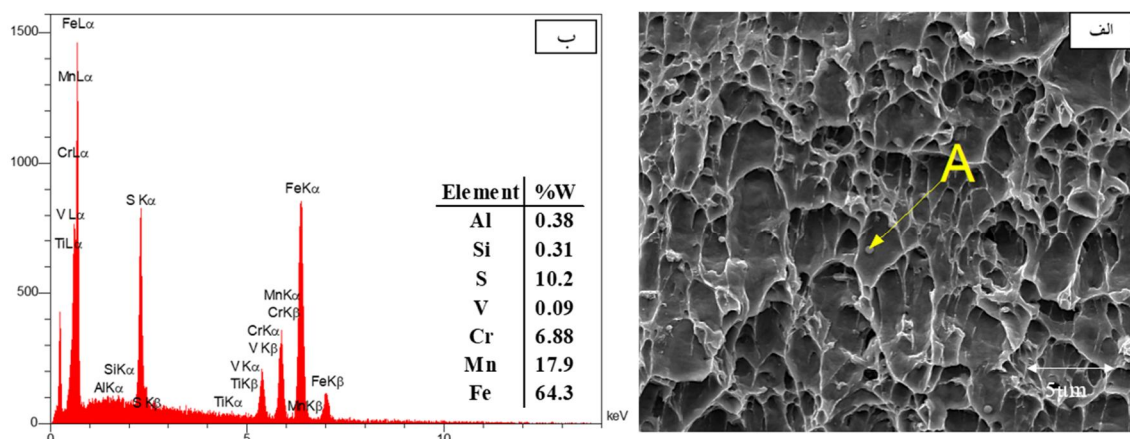
شکل ۱۸- الف) تصویر FESEM از سطح شکست HAZ در آزمون ضربه و ب) داده‌های EDS از ذره‌ای در موقعیت A

شکست در ناحیه HAZ نیز در تمامی نمونه‌ها از نوع شکست نرم و همانند شکل ۱۸ الف است. دیمپل‌ها در این شکل به وضوح مشخص کننده این موضوع است. در شکل ۱۸ ب شکل نتایج طیف EDS مربوط به ذره A داخل یکی از دیمپل‌ها نشان می‌دهد که درصد وزنی عناصر آهن، منگنز، کروم و گوگرد در این ذره قابل توجه است.
